报告编号:ZKAJ/WT2026-6032

煤矿在用摩擦式提升机系统无损检测（超声波）

安全检测报告

设备名称：连接装置(主井)

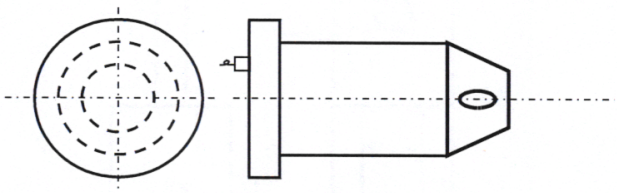
工件名称	连接销轴（南、北箕斗）	工件编号	/
工件材质	碳钢	制造单位	徐州中矿科光机电新技术有限公司
检测地点	主井	检测日期	2026年7月8日
检测类别	委托检测	样品状态	在用
耦合剂	黄油	探伤方式	直接接触
检测依据	GB/T 6402-2024《钢锻件超声检测方法》 MT/T 684-1997《矿用提升容器重要承载件无损探伤方法与验收规范》		
探伤部位示意简图：

共 24 件			
检测结果	经直探头纵波扫查，没有发现超限缺陷，所检项目合格。		
备注	/

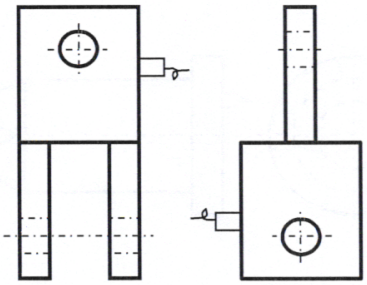
探伤部位示意简图：

工件名称	首绳换向接头（南、北箕斗）	工件编号	/
工件材质	碳钢	制造单位	徐州中矿科光机电新技术有限公司
检测地点	主井	检测日期	2026年7月8日
检测类别	委托检测	样品状态	在用
耦合剂	黄油	探伤方式	直接接触
检测依据	GB/T 6402-2024《钢锻件超声检测方法》 MT/T 684-1997《矿用提升容器重要承载件无损探伤方法与验收规范》

检测结果	经直探头纵波扫查，没有发现超限缺陷，所检项目合格。
备注	/

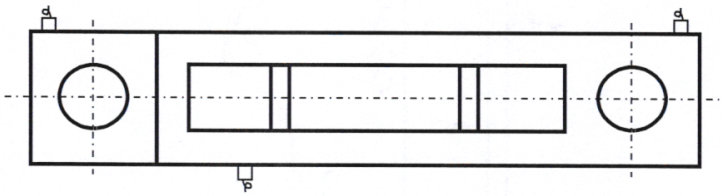
探伤部位示意简图：

工件名称	张力自动平衡首绳悬挂装置（南、北箕斗）	工件编号	/
工件材质	碳钢	制造单位	徐州中矿科光机电新技术有限公司
检测地点	主井	检测日期	2026年7月8日
检测类别	委托检测	样品状态	在用
耦合剂	黄油	探伤方式	直接接触
检测依据	GB/T 6402-2024《钢锻件超声检测方法》 MT/T 684-1997《矿用提升容器重要承载件无损探伤方法与验收规范》

检测结果	经直探头纵波扫查，没有发现超限缺陷，所检项目合格。
备注	/

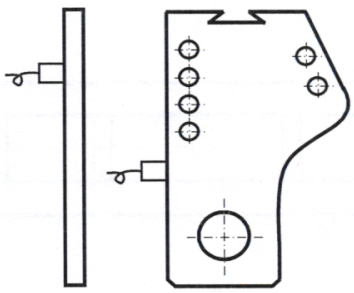
工件名称	楔形绳环（南、北箕斗）	工件编号	/
工件材质	碳钢	制造单位	徐州中矿科光机电新技术有限公司
检测地点	主井	检测日期	2026年7月8日
检测类别	委托检测	样品状态	在用
耦合剂	黄油	探伤方式	直接接触
检测依据	GB/T 6402-2024《钢锻件超声检测方法》 MT/T 684-1997《矿用提升容器重要承载件无损探伤方法与验收规范》		
探伤部位示意简图：

共 16 件			
检测结果	经直探头纵波扫查，没有发现超限缺陷，所检项目合格。		
备注	/
