报告编号:ZKAJ/WT2026-4032

煤矿在用摩擦式提升机系统无损检测(超声波)

安全检测报告

设备名称：提升装置（主井）

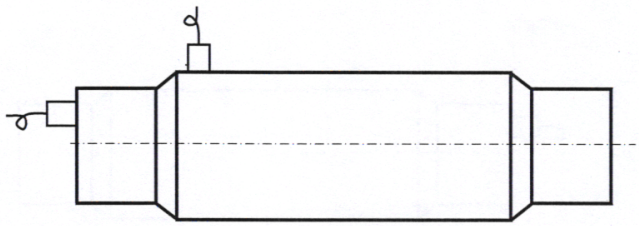
探伤部位示意简图：

检测结果	经直探头纵波扫查，没有发现超限缺陷，所检项目合格。
备注	/

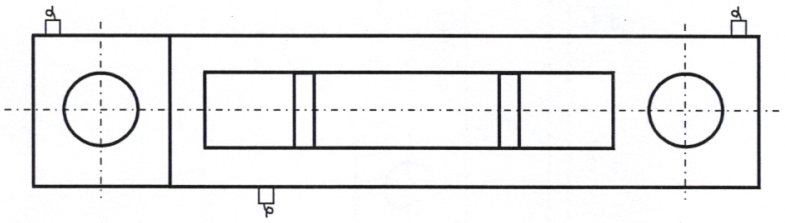
探伤部位示意简图：

检测结果	经直探头纵波扫查，没有发现超限缺陷，所检项目合格。
备注	/

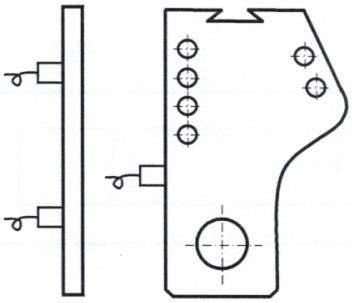
共 16 件			
检测结果	经直探头纵波扫查，没有发现超限缺陷，所检项目合格。		
备注	/

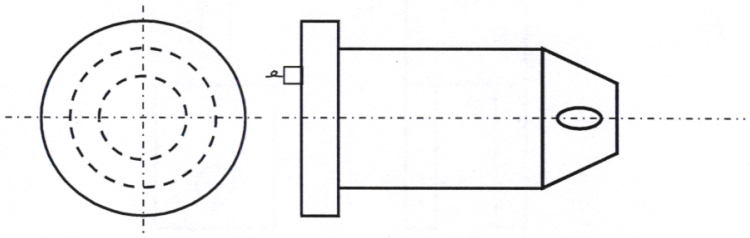
探伤部位示意简图：

检测结果	经直探头纵波扫查，没有发现超限缺陷，所检项目合格。
备注	/

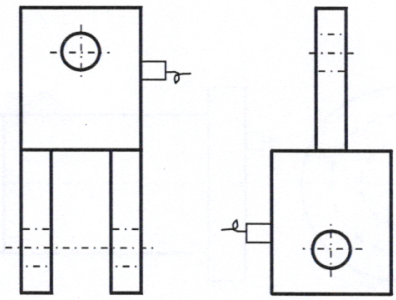
探伤部位示意简图：

检测结果	经直探头纵波扫查，没有发现超限缺陷，所检项目合格。
备注	/

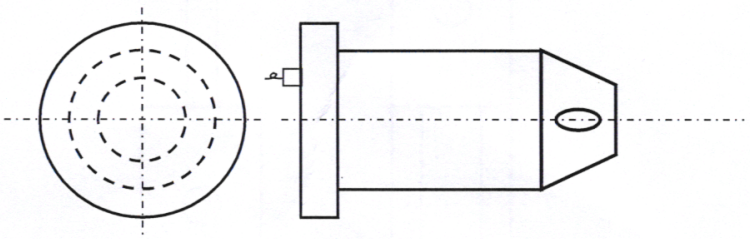
探伤部位示意简图：

检测结果	经直探头纵波扫查，没有发现超限缺陷，所检项目合格。
备注	/

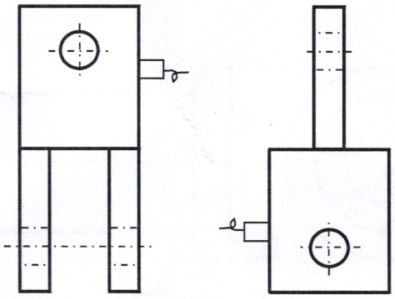
共 4 件			
检测结果	经直探头纵波扫查，没有发现超限缺陷，所检项目合格。		
备注	/
